**PDA (Proteção contra Descargas Atmosféricas)**

**CONDOMINIO EDIFICIO NAZARETH**

AV NAZARE 1812 Cep: 04262-300 - SAO PAULO

**Data da vistoria** 18/08/2021

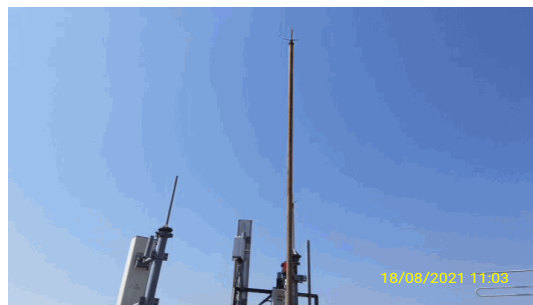
| Equipamentos | Qtde | Seção | Status | Observações |
|---|---|---|---|---|
| Mastros | 1 | 35 mm2 | Bom | |

Mastro

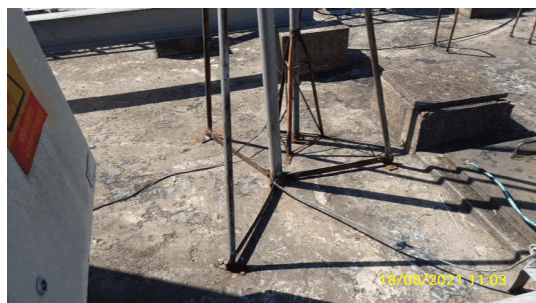
Base do Mastro

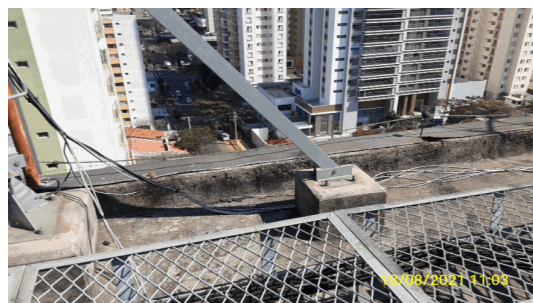
| Equipamentos | Qtde | Seção | Status | Observações |
|---|---|---|---|---|
| Anéis (Ático) | Sim | 35 mm2 | Frouxo | |

Anel do Ático - frouxo

- Sugestão: Instalar mini captores na área superior da Edificação, melhorando a proteção do sistema de Para-raios.
- Devem existir pelo menos 2 conexões ligando o mastro aos cabos ou fitas metálicas do topo do prédio.
- Necessário deixar cabos ou fitas metálicas do topo do prédio esticados (não podem ficar frouxos).
- Necessário deixar cabos ou fitas metálicas do ático esticados (não podem ficar frouxos).

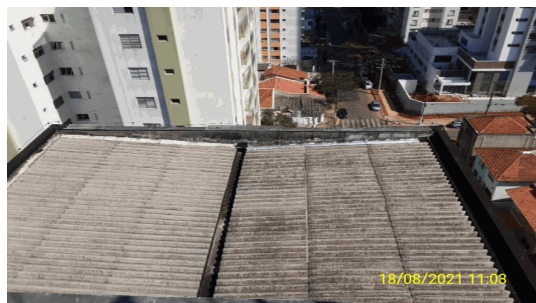
| Equipamentos | Qtde | Seção | Status | Observações |
|---|---|---|---|---|
| Anéis (Perimetral) | Sim | 35 mm2 | Frouxo | |

Anel do Ático/Perímetro

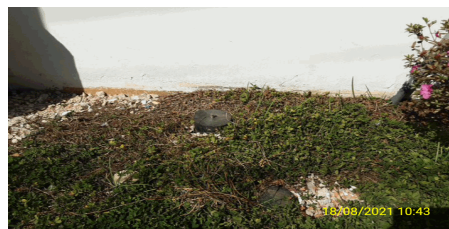
Caixa de aterramento

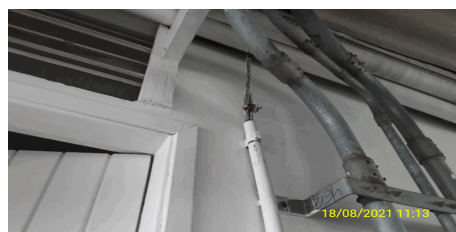
Não possui caixa de descidas

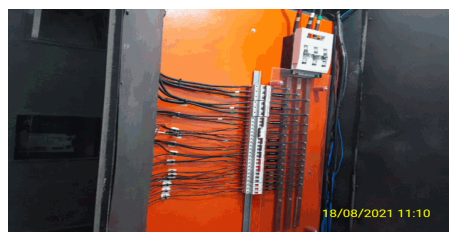
| Gaiola de Faraday..... | Sim | Possui DPS..... | Não |

Não possui DPS

- Instalar DPS classe I na entrada com a seguinte especificação técnica: limp 12,5 KA (10/350us).

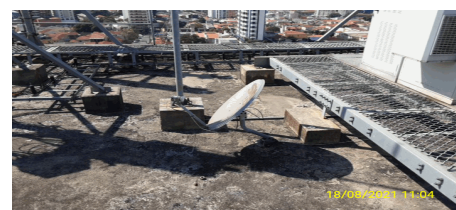
| Equipamentos | Qtde | Seção | Status | Observações |
|---|---|---|---|---|
| Ligações equipotenciais | | | Insuficiente | Antenas e tampa |

Antenas sem ligação equipotencial

- Todo objeto metálico que fica no topo do prédio deve ser conectado nos cabos ou fitas metálicas do sistema de Para-raios (alguns objetos não estão conectados).
- Manter as conexões entre as descidas externas e aterramento suspensas e sem corrosão.
