**PDA - MEDIÇÃO CONTINUIDADE**

**CONDOMINIO EDIFICIO NAZARETH**

AV NAZARE 1812 Cep: 04262-300 SAO PAULO

**Data da Vistoria** 18/08/2021

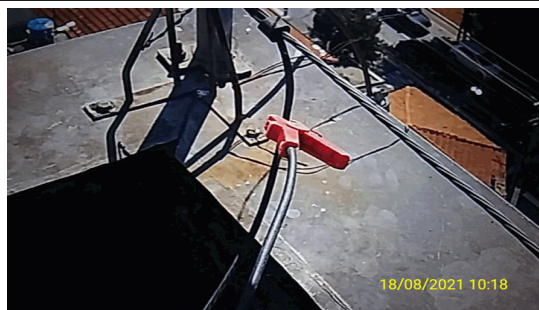
| ITEM | AVALIAÇÃO DO SUBSISTEMA DE DESCIDA | | SITUAÇÃO ENCONTRADA | RECOMENDAÇÕES DE ADEQUAÇÕES |
|---|---|---|---|---|
| 1.1.2 | As medições serão conectadas no pilar e subsistema de aterramento | | SIM - NO BARRAMENTO ELÉTRICO DE ATERRAMENTO | RECOMENDA-SE A INSTALAÇÃO DE BEP |

Foto - Conexão

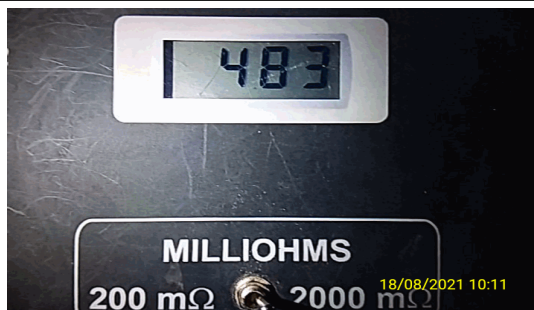
| ITEM | AVALIAÇÃO DO SUBSISTEMA DE DESCIDA | | SITUAÇÃO ENCONTRADA | RECOMENDAÇÕES DE ADEQUAÇÕES |
|---|---|---|---|---|
| 1.1.3 | Pilar 1 (mΩ) | 483,00 | 0 - 200 (mΩ) | PILAR 1 SEM CONTINUIDADE. NECESSÁRIAS ADEQUAÇÕES DE CONTINUIDADE, TROCA DE PILAR OU NOVA DESCIDA EXTERNA |

Foto - Medição continuidade pilar 01

| SUBSISTEMAS | MEDIDAS A SEREM ADEQUADAS |
|---|---|
| <b>Descida</b> | <p>AS MEDIÇÕES DO SISTEMA DE SPDA EXTERNO ESTÃO COM VALORES DE CONTINUIDADE ELEVADOS ACIMA DO RECOMENDADO PELA NBR5419-2015 VERSÃO CORRIGIDA 2018. RECOMENDA-SE A MANUTENÇÃO DAS INSTALAÇÕES, COMO TROCA DE CONECTORES, VERIFICAR PONTOS DE CORROSÃO, UTILIZAR FERRAMENTA ADEQUADA FAZER A REMOÇÃO DO CONCRETO ATÉ A FERRAGEM DO PILAR NO PONTO MAIS ALTO E NO PONTO MAIS BAIXO PARA VERIFICAR A CONTINUIDADE INDIVIDUAL, E OU INSTALAR DESCIDAS EXTERNAS E ATERRAMENTO ATRAVÉS DE ANEL ENTERRADO NO PISO EM VOLTA DO PERÍMETRO DA EDIFICAÇÃO.</p> <p>PILAR 1 SEM CONTINUIDADE. NECESSÁRIAS ADEQUAÇÕES DE CONTINUIDADE, TROCA DE PILAR OU NOVA DESCIDA EXTERNA.</p> <p>PILAR 2 SEM CONTINUIDADE. NECESSÁRIAS ADEQUAÇÕES DE CONTINUIDADE, TROCA DE PILAR OU NOVA DESCIDA EXTERNA.</p> <p>PILAR 3 SEM CONTINUIDADE. NECESSÁRIAS ADEQUAÇÕES DE CONTINUIDADE, TROCA DE PILAR OU NOVA DESCIDA EXTERNA.</p> <p>PILAR 4 SEM CONTINUIDADE. NECESSÁRIAS ADEQUAÇÕES DE CONTINUIDADE, TROCA DE PILAR OU NOVA DESCIDA EXTERNA.</p> <p>RECOMENDA-SE A INSTALAÇÃO DE BEP</p> |

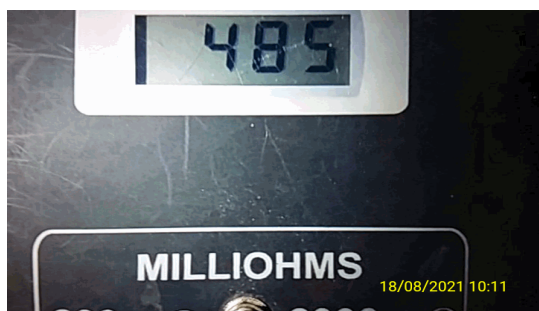
| ITEM | AVALIAÇÃO DO SUBSISTEMA DE DESCIDA | | SITUAÇÃO ENCONTRADA | RECOMENDAÇÕES DE ADEQUAÇÕES |
|---|---|---|---|---|
| 1.1.4 | Pilar 2 (mΩ) | 485,00 | 0 - 200 (mΩ) | PILAR 2 SEM CONTINUIDADE. NECESSÁRIAS ADEQUAÇÕES DE CONTINUIDADE, TROCA DE PILAR OU NOVA DESCIDA EXTERNA |

Foto - Medição continuidade pilar 02

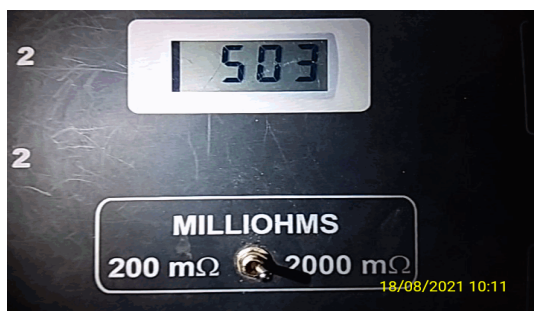
| ITEM | AVALIAÇÃO DO SUBSISTEMA DE DESCIDA | | SITUAÇÃO ENCONTRADA | RECOMENDAÇÕES DE ADEQUAÇÕES |
|---|---|---|---|---|
| 1.1.5 | Pilar 3 (mΩ) | 503,00 | 0 - 200 (mΩ) | PILAR 3 SEM CONTINUIDADE. NECESSÁRIAS ADEQUAÇÕES DE CONTINUIDADE, TROCA DE PILAR OU NOVA DESCIDA EXTERNA |

Foto - Medição continuidade pilar 03

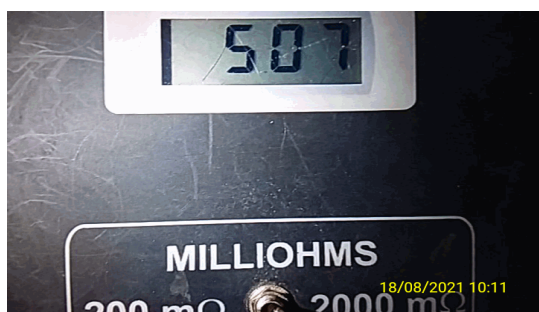
| ITEM | AVALIAÇÃO DO SUBSISTEMA DE DESCIDA | | SITUAÇÃO ENCONTRADA | RECOMENDAÇÕES DE ADEQUAÇÕES |
|---|---|---|---|---|
| 1.1.6 | Pilar 4 (mΩ) | 507,00 | 0 - 200 (mΩ) | PILAR 4 SEM CONTINUIDADE. NECESSÁRIAS ADEQUAÇÕES DE CONTINUIDADE, TROCA DE PILAR OU NOVA DESCIDA EXTERNA |

Foto - Medição continuidade pilar 04
